SAINTE-HÉLÈNE

Restauration du lavoir communal

Septembre 2010

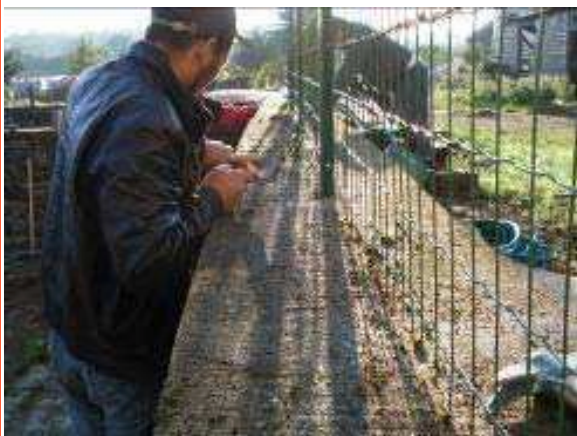
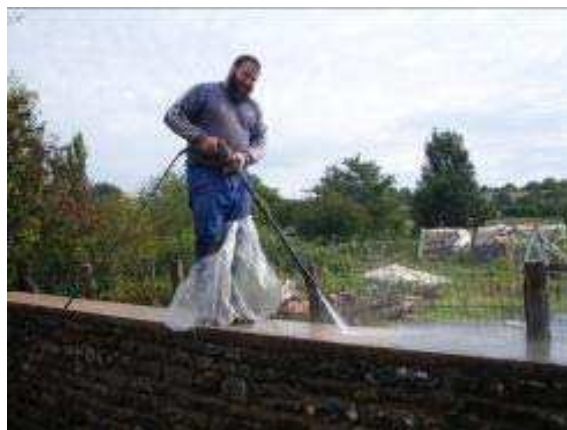
Les dessus de murs sont en ciment, alors qu'ils devaient probablement être en pierre à l'origine. Vu le métrage assez important, il a été décidé par l'équipe, sur les conseils d'un stagiaire, de recouvrir l'ensemble d'un enduit à la chaux, qui se mariera mieux avec les murs du lavoir.

Brossage du plus gros à la brosse métallique puis passage du nettoyeur haute pression, afin que l'enduit accroche convenablement.

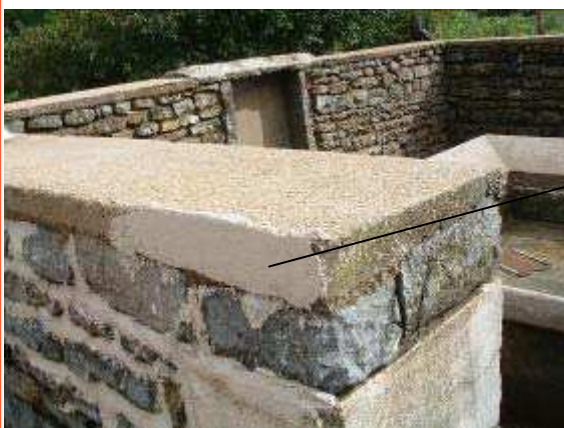
Un test d'accroche.

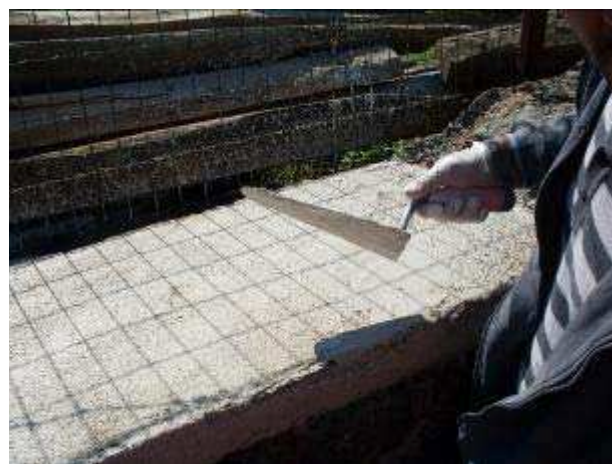
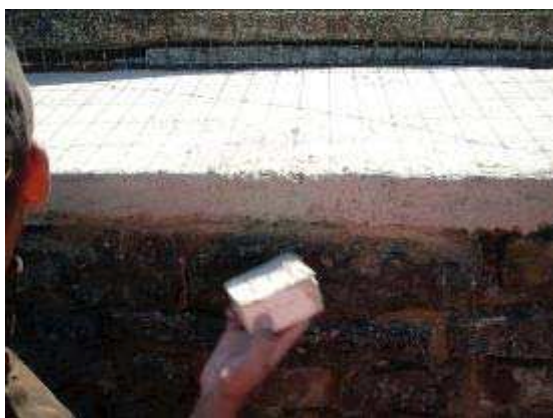
Larbi à l'œuvre : étalage de la chaux à la truelle...

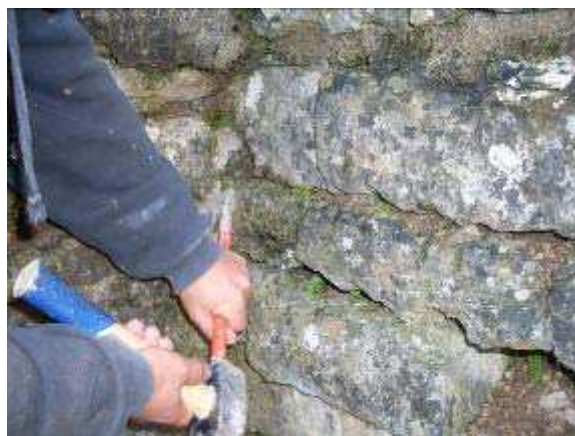
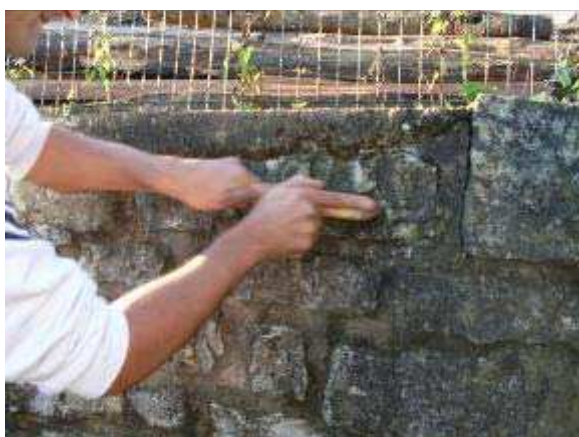
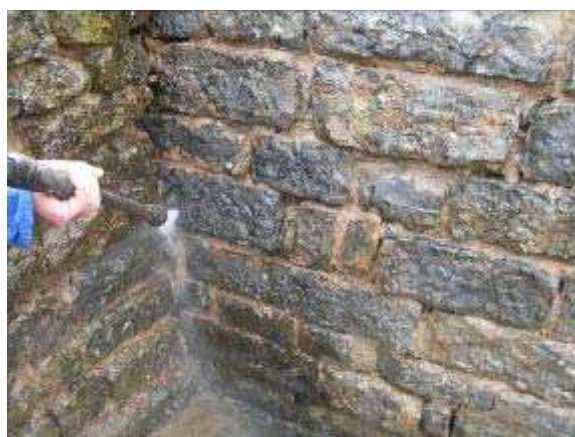
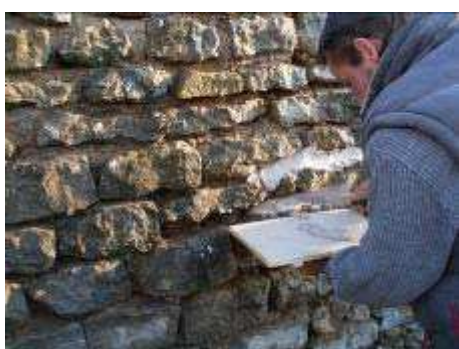
Première étape : piqueter les joints existants réalisés en ciment à l'aide d'un burin et d'une massette, puis nettoyage des pierres (brosse métallique et nettoyeur haute pression).

Afin de restaurer les murs entourant le lavoir, les joints en sont réalisés à la chaux.

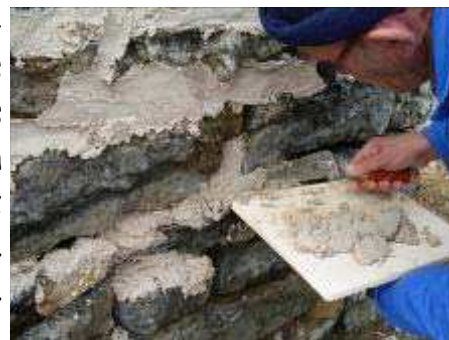
Ensuite, garnissage des espaces entre les pierres au moyen d'un mortier de chaux et à la langue de chat (petite truelle).

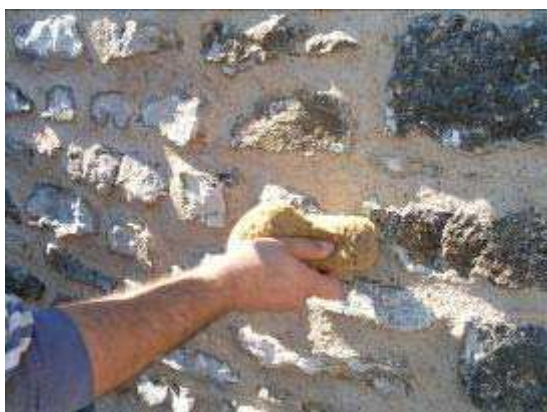
Enfin, les joints sont essuyés à l'éponge humide pour leur donner un plus bel aspect.

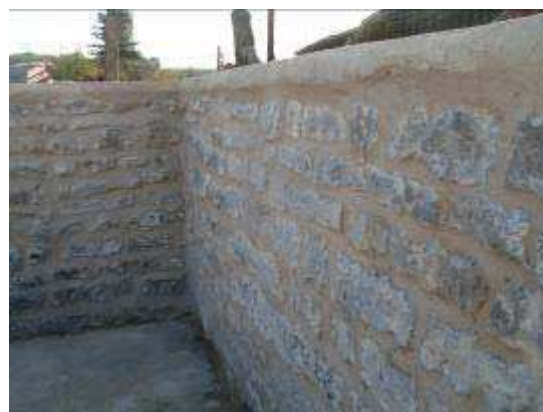
Le résultat final :

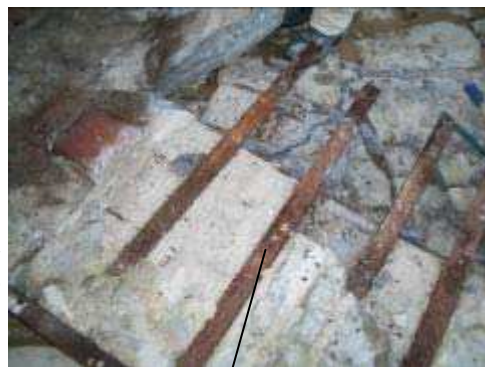
Afin de la protéger des intempéries, la source a été couverte avec une dalle de ciment renforcé par des tiges de métal.

Cet ensemble présentait des fissures, des défauts de conception (rouille et fondations en carreaux de brique détériorés) et était difficile à restaurer. Il a donc été décidé par l'équipe de le remplacer en totalité par une couverture en pierres de dallage, d'autant qu'une pierre de grande taille (1,70 m X 0,60 m) a été repérée parmi celles mises à notre disposition pour les autres chantiers de la commune (abreuvoir et puits).

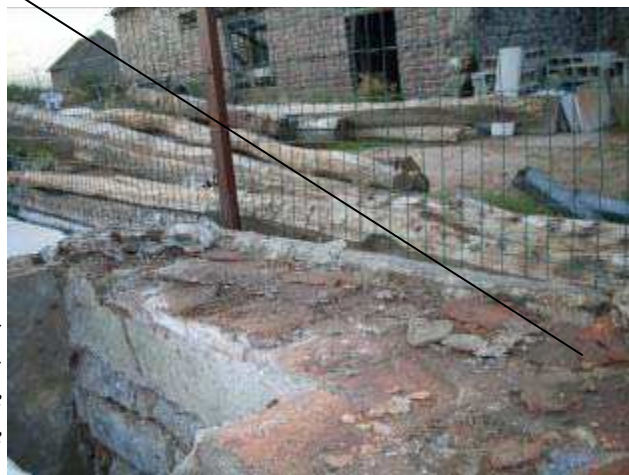
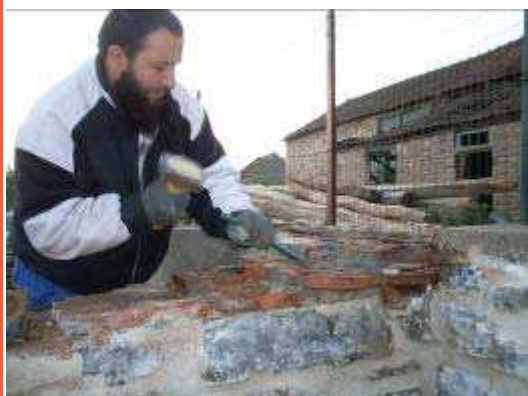
Karim à l'œuvre pour préparer l'assise de la nouvelle couverture

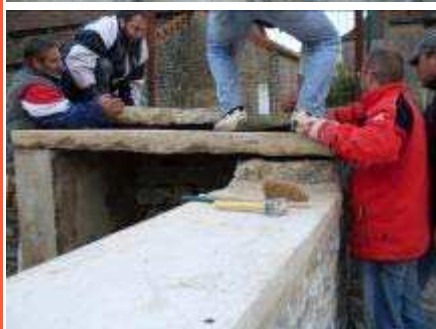
Pose délicate avec les conseils du technicien

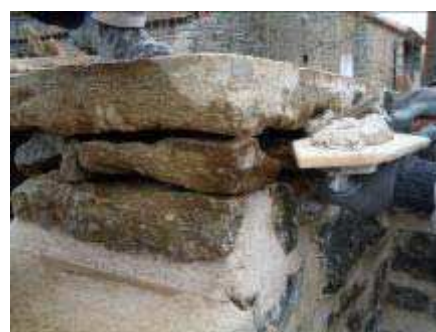
Calage à l'aide de pierres et jointoiement à la chaux

Ajustement au pied-de-biche

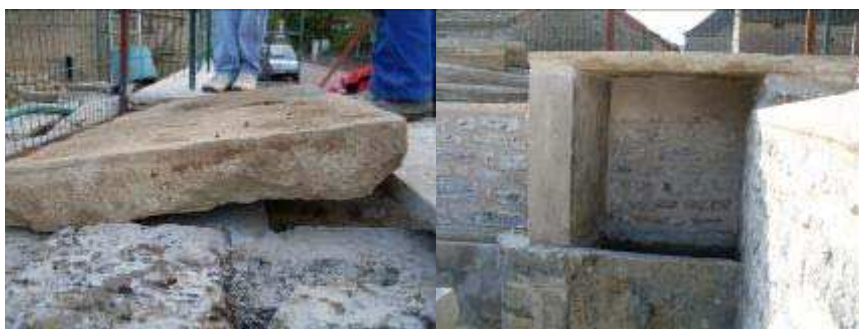
Le résultat final.

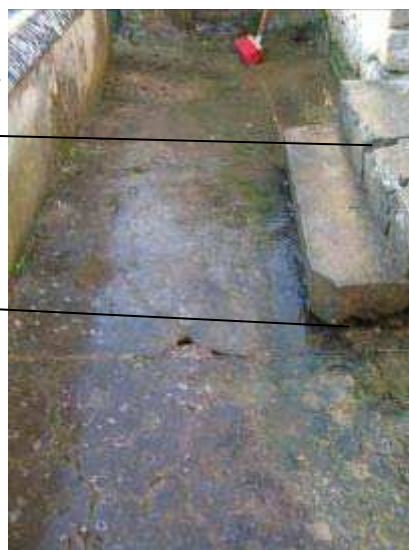
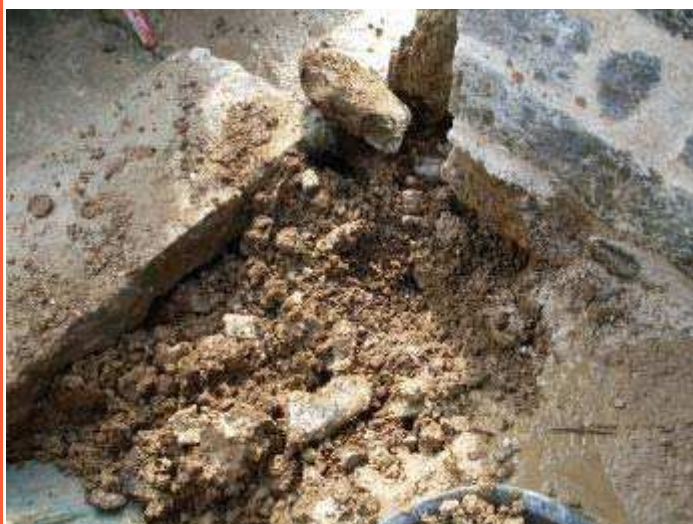
Deux marches mènent au lavoir, dont une est brisée en plusieurs morceaux. _____

De plus, les marches sont un obstacle à l'écoulement de l'eau, étant donné qu'elles s'avancent à l'intérieur du lavoir : l'eau s'infiltré donc par-dessous. _____

Après avoir retiré la marche cassée, il faut décaisser à la pelle et la pioche afin de reculer les deux marches : ainsi elles dépasseront moins dans le lavoir et la marche brisée sera remplacée entre les deux murs de l'entrée du lavoir.

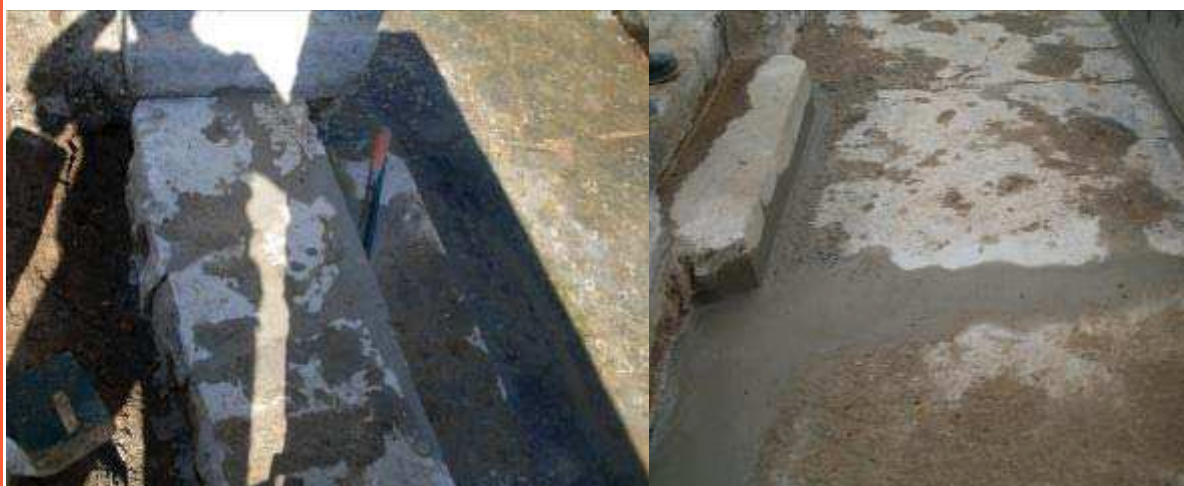
Le résultat final :

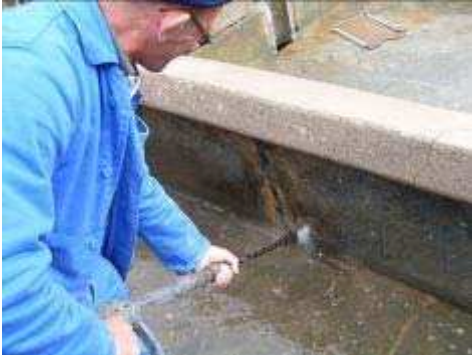
Le bassin du lavoir, malgré des colmatages successifs fuit toujours.

Après vidange, c'est Michel qui procède à un nettoyage complet au nettoyeur haute pression.

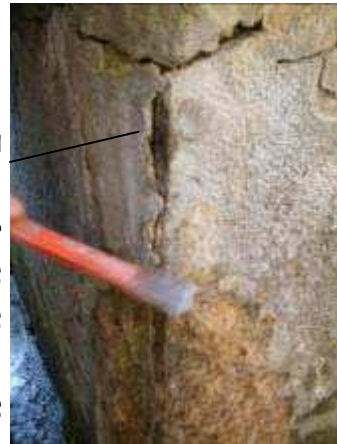
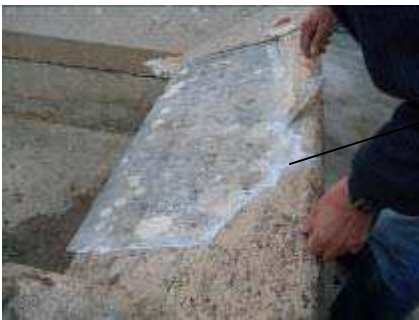
Puis c'est au burin qu'il faut retirer les restaurations précédentes

Colmatage des fissures les plus minces au mastic...

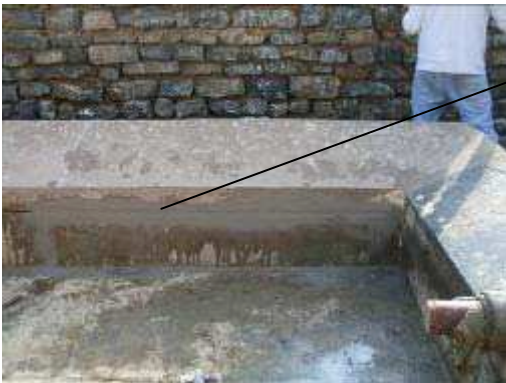
...et des plus grosses à l'aide d'un enduit spécial.

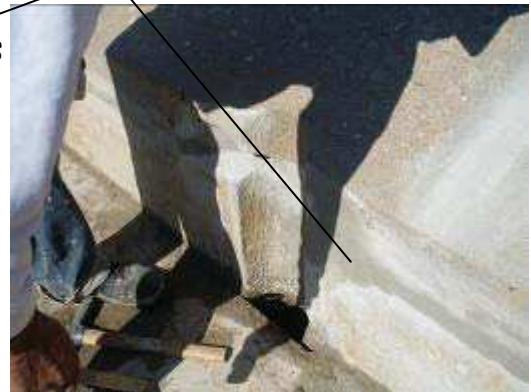
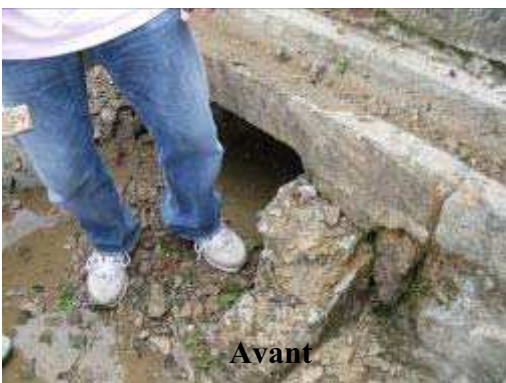
Avant

L'adduction d'eau, également en ciment, a aussi fait l'objet de reprises.

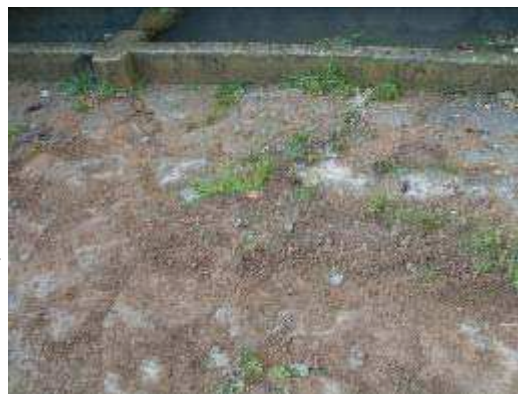
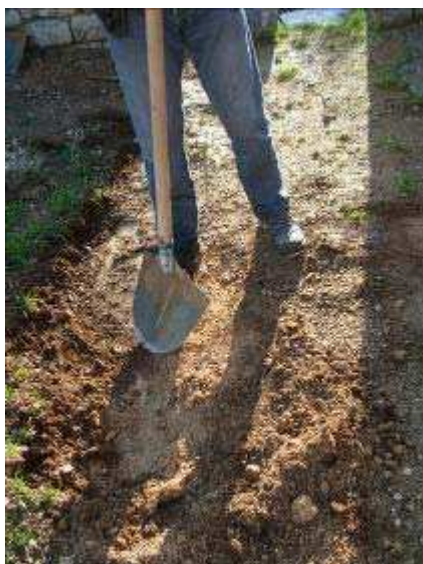
Quelques dalles de pierre apparaissent devant l'abreuvoir.

Mais, après quelques coups de pelle, une plus grande surface dallée se dévoile sous nos pieds...

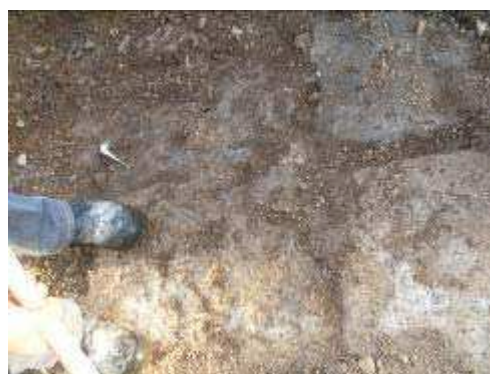
Les dalles fendues ou abîmées sont remplacées, les dalles trop enterrées remises à niveau :

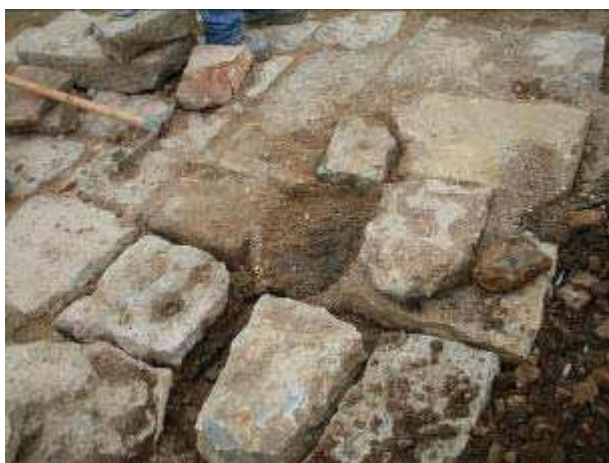
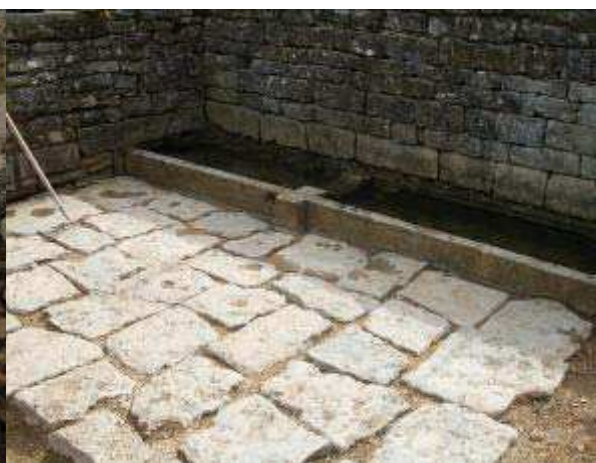
Des joint sont réalisés à l'aide de sable.

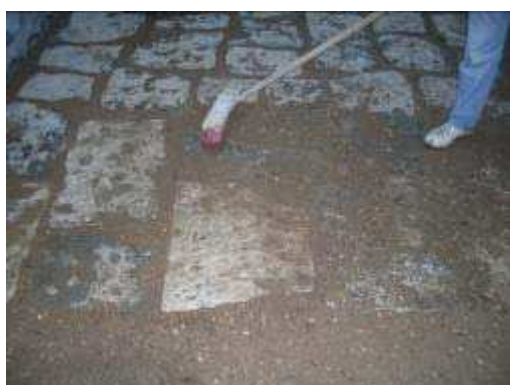
Enfin, le résultat final : le dallage est restitué

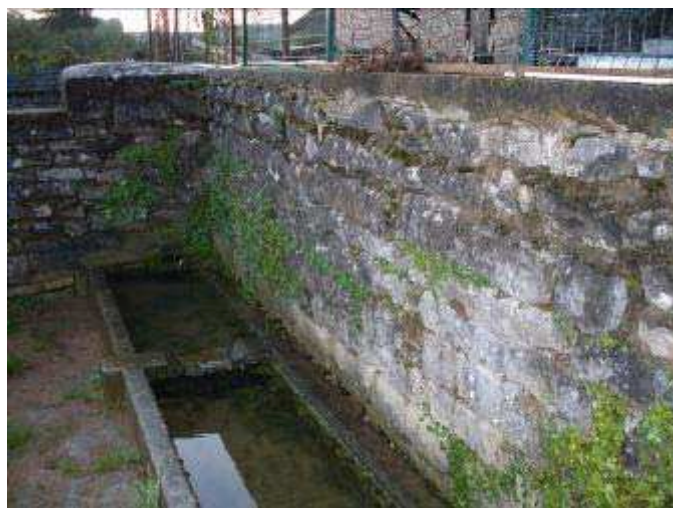
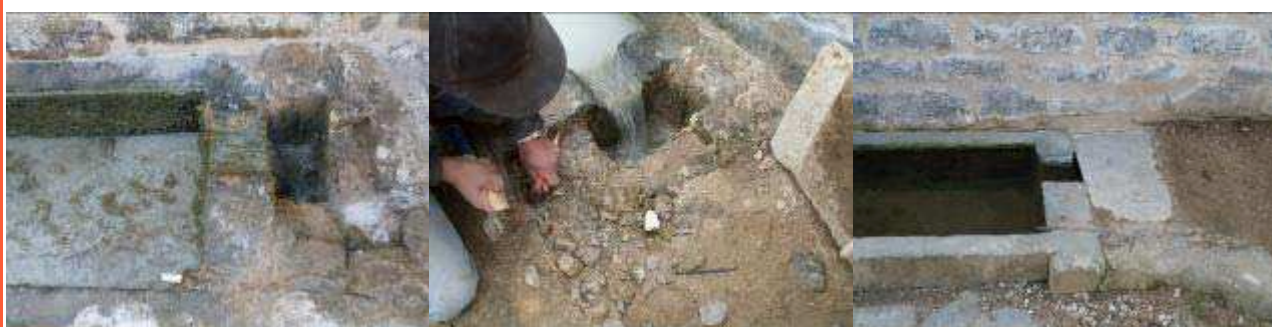
Les murs présentent les mêmes problèmes que le lavoir, et les auges sont envasées.

De plus, l'écoulement de l'eau se fait par un trou entouré de briques.

Avant...

...pendant...

...après

Puis, à l'aide de seaux, la vase a été extraite des bassins : quelle surprise de voir apparaître le fond appareillé de briques rouges !

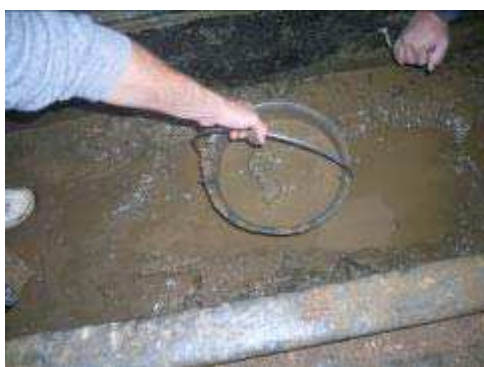
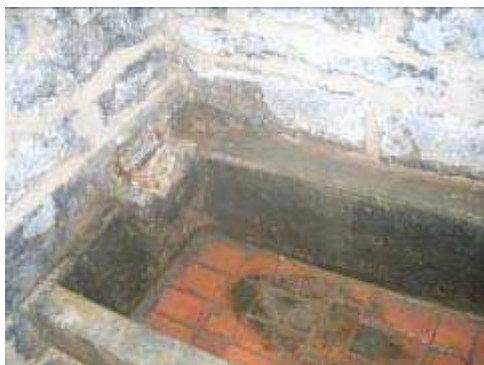
Après quelques seaux de vase et brosse des parois pour retirer les plantes aquatiques, le fond apparaît...
